תחקור מקרה התחשמלות

בבית מגורים

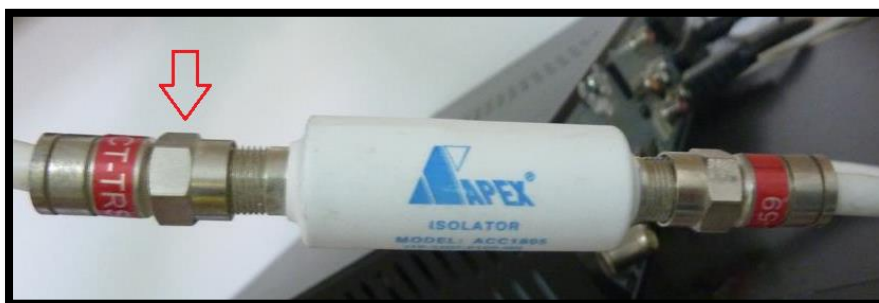
לפי דבריו, התחשמל כאשר נגע בחיבורי כבל האנטנה
שהיו מחוברים לממיר הכבלים.

עוצמת הזרם של ההתחשמלות לא אפשרה לו להשתחרר בכוחות עצמו,
בנו בן ה-15, שהיה בבית באותה העת, היכה על הציוד (ממיר הכבלים
ומכשיר ה-DVD) באמצעות סלסלת נעלים וניתק אותו ממקור ההתחשמלות.

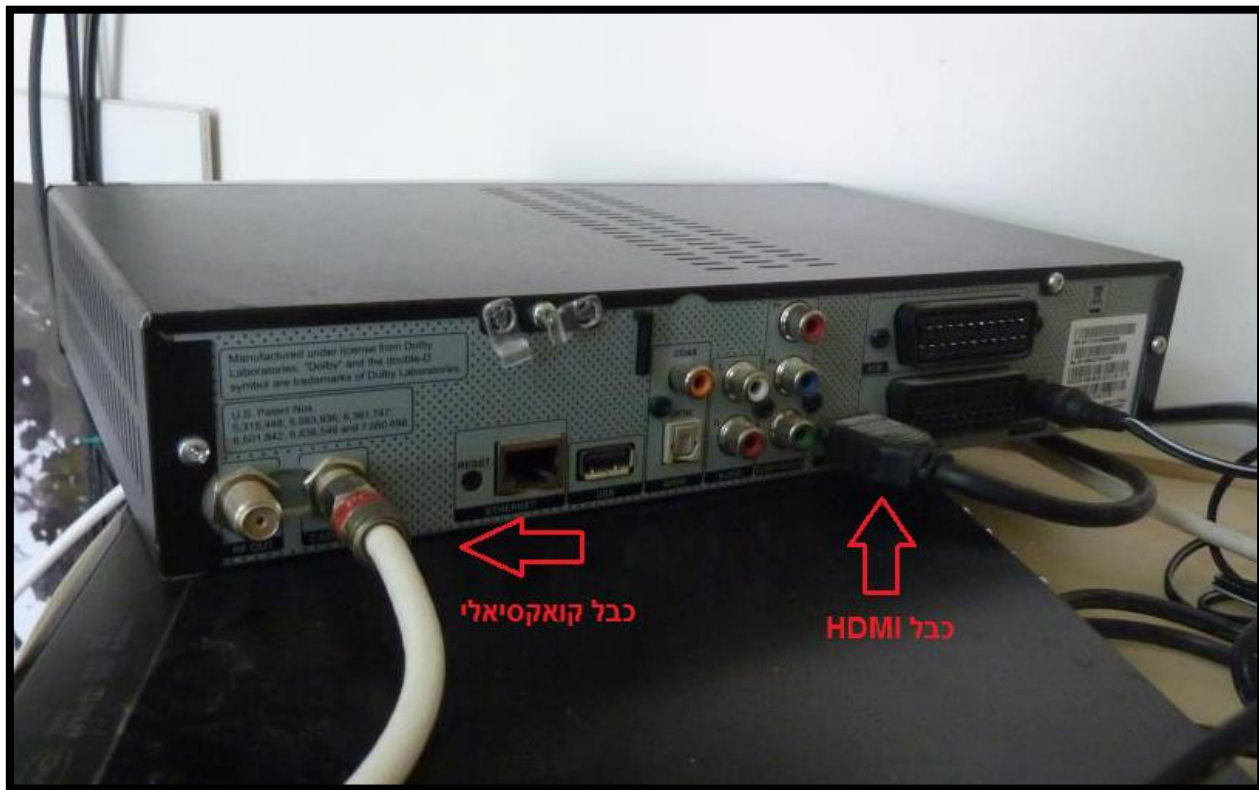
תמונה מספר 1

בחדר ילדים הנמצא בקומה השניה של הבית,
קיימת עמדת טלוויזיה המזינה שלושה צרכנים:

- 1) ממיר כבלים
- 2) מכשיר DVD
- 3) טלוויזיה

שלושת הצרכנים קיבלו הזנה דרך מפצל שהיה מחובר לכבל מאריך (שאינו יצוק) שהתחבר לשקע שליד המיטה.

כבל ההזנה של ממיר הכבלים ומכשיר ה-DVD הינו דו פניי והמכשירים בעלי בידוד כפול.
כבל ההזנה של הטלוויזיה בעל 3 פינים הכולל את מוליך הארקה.

הטלוויזיה הייתה מחוברת לממיר הכבלים ע"י כבל HDMI,
לממיר הכבלים התחברה אנטנת הכבלים ע"י כבל קואקסיאלי
שהגיע מארון החשמל.

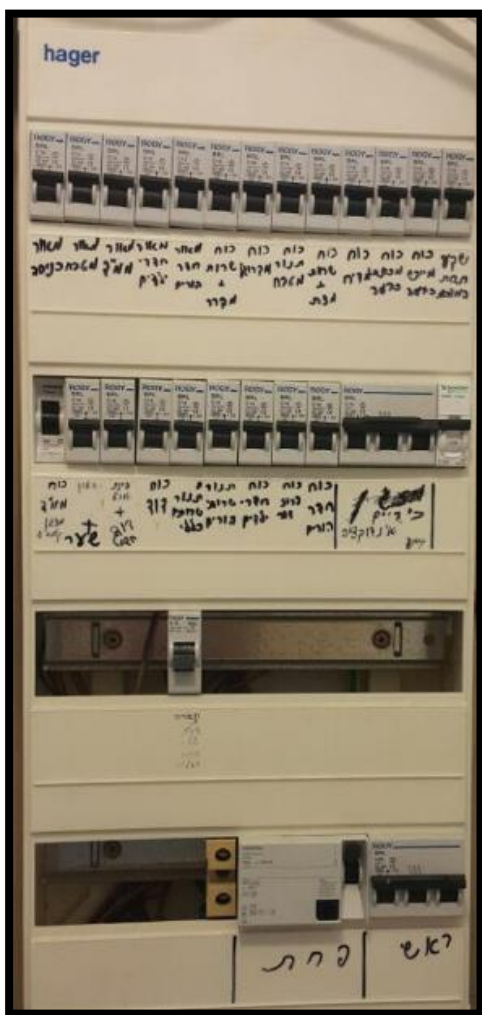
- 1) נבדק הלוח הראשי של הבית, המכיל מפסק ראשי של 3x25A וממסר פחת: 4x40A דגם A, $I_{\Delta n}=30mA$
- 2) ערך לולאת התקלה שנמדד היה $L.T=0.12\Omega$ - תקין
ראה תמונה מצורפת - תמונה מספר 2

חשוב לציין:
שמפסק הפחת שהיה קיים בארון החשמל בזמן ההתחשמלות הוחלף ע"י חשמלאי

הערה: יש להחליף את ממסר הפחת (גם את זה שהוחלף) שנמצא כרגע בלוח החשמל, מפני שתוצאות המדידה וזרם התגובה שלו שנמדדו לא תקינים.

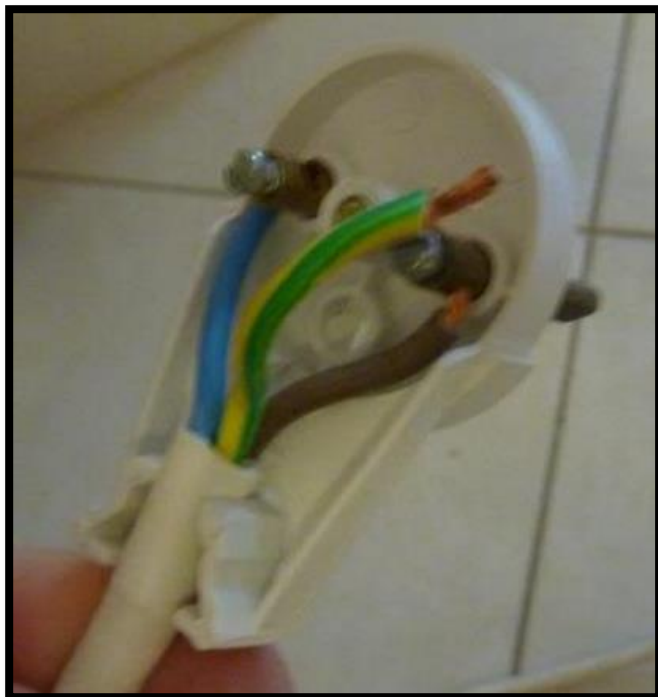
תמונה מספר 4

לאחר שבודדנו את מקור הבעיה והבנו שכבל המאריך שהזין באמצעות מפצל את שלושת הצרכנים, הוא הבעיה,

פתחנו את התקע וגילינו שמוליך הארקה השתחרר מהפין האמצעי "ונדבק" למוליך הפאזה

1) מומלץ לא להשתמש בכבלים מאריכים באופן קבוע, כבלים מאריכים נועדו לשימוש זמני בלבד. במידה ומשתמשים בכבל מאריך, שיהיה יצוק.

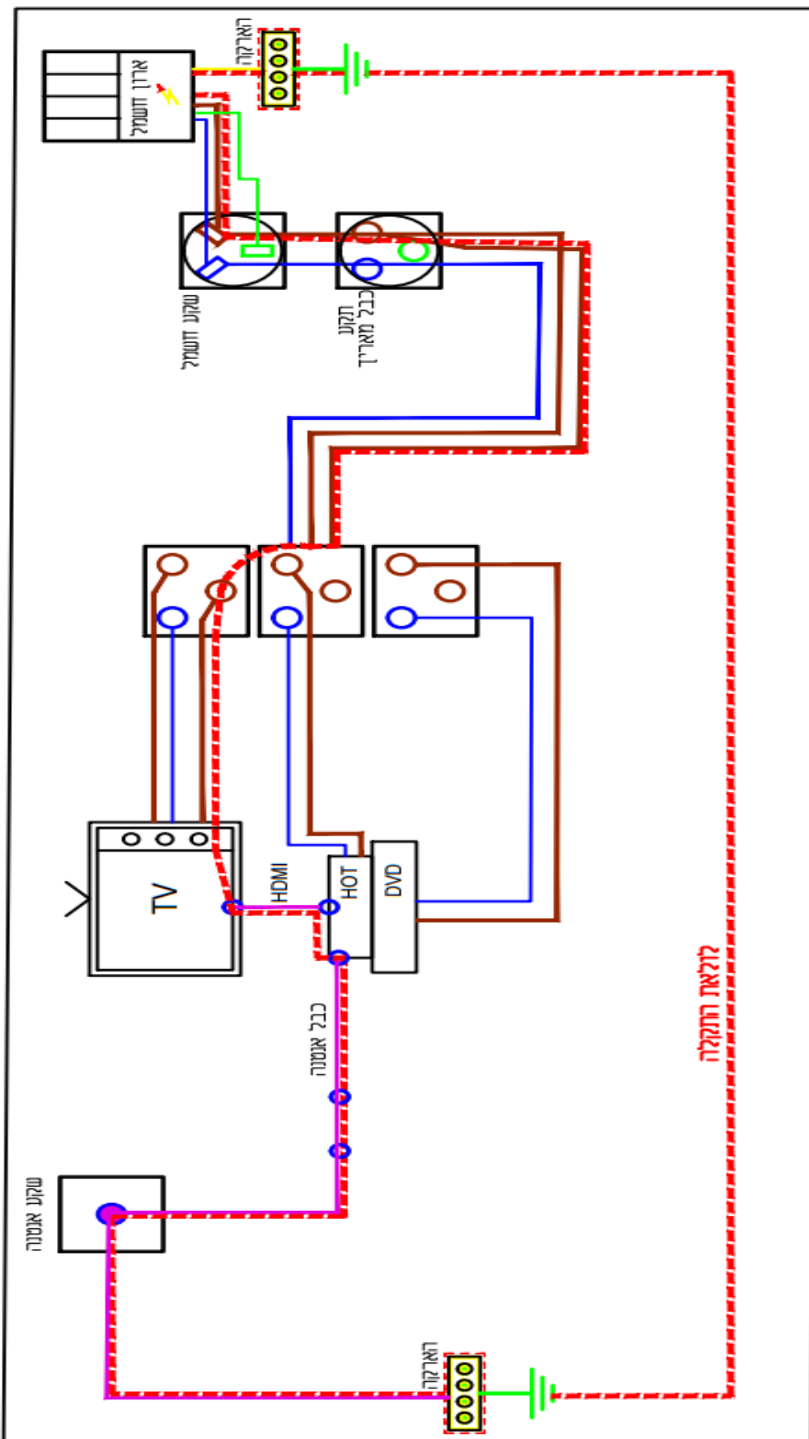
מסלול ההתחשמלות - בית מגורים

- 1) כתוצא מכך שמוליך הארקה התנתק בתקע של הכבל המאריך ונגע באופן מלא במוליך הפאזה, במצב זה כל שלישיית השקעים שהייתה מחוברת בצידו השני של הכבל קיבלה בעצם שני מוליכי פאזה ואפס.
- 2) כזכור, לשלישיית השקעים היו מחוברים שני צרכנים בעלי תקעים דו פינים וצרכן אחד עם שלושה פינים הכולל את מוליך הארקה. (חשוב לציין שבמידה וגם הצרכן השלישי היה בעל כבל הזנה דו פיני, לא הייתה מתרחשת ההתחשמלות)
- 3) הצרכן השלישי שצריך היה לקבל את מוליך הארקה קיבל בעצם שתי פאזות ומוליך אפס, דבר שגרם לחישמול הטלויזיה. במצב תקין, כאשר מוליך הארקה נוגע במוליך הפאזה צריך להתפתח זרם קצר שיגרום למא"ז להגיב ולהפסיק את האנרגיה החשמלית. אולם במצב שנוצר, מוליך הארקה ומוליך הפאזה היו בעלי אותו פוטנציאל, ולכן לא התפתח קצר והמא"ז לא הגיב.
- 4) כבל ה- HDMI שהיה מחובר מהטלויזיה לממיר הכבלים, גרם לחישמול הממיר וזה גרם לחישמול סיכוך כבל הקואקס שהיה מחובר בצידו האחד לממיר ובצידו השני לקופסאת החיבורים של האנטנה.

5) מכיוון שיחידת ההגברה של הכבלים הנמצאת בלוח הראשי, מוארקת ומחוברת לפס השוואת פוטנציאלים שנמצא ליד ארון החשמל, כל הצרכנים שחובר אליהם מוליך הארקה חושמלו גם הם.

מסלול ההתחשמלות מופיע בסרטוט 1

1) מוליך הארקה שנגע במוליך הפאזה בכבל המאריך, יצר את התקלה הראשונה וגרם לחישמול של כל פס הארקות.

2) ממסר הפחת לא היה תקין ולא ביצע את עבודתו. (חשוב לציין כשהגענו לחקור את ההתחשמלות ממסר הפחת כבר הוחלף באחר, ולכן לא לכולנו לבדוק את תפקודו וערכיו) במידה וממסר הפחת היה תקין, למרות כל התקלה שנוצרה בגלל הכבל מאריך, אבי לא היה מתחשמל כלל. ממסר הפחת היה מרגיש זליגה גדולה לאדמה והיה מנתק את האנרגיה החשמלית בכל הדירה.
